Für höchste Kunden- und Händlerzufriedenheit

„Technisch und betriebswirtschaftlich das beste Karosserie-Werkzeug, das wir je gekauft haben“: So lauten übereinstimmend die Bewertungen von Volkswagen-Händlern, die mit dem Karosserie-Außenhautrichtsystem VAS 6321 arbeiten und damit auf das heute beste Reparatur-Gesamtkonzept in puncto Rendite und Qualität setzen.

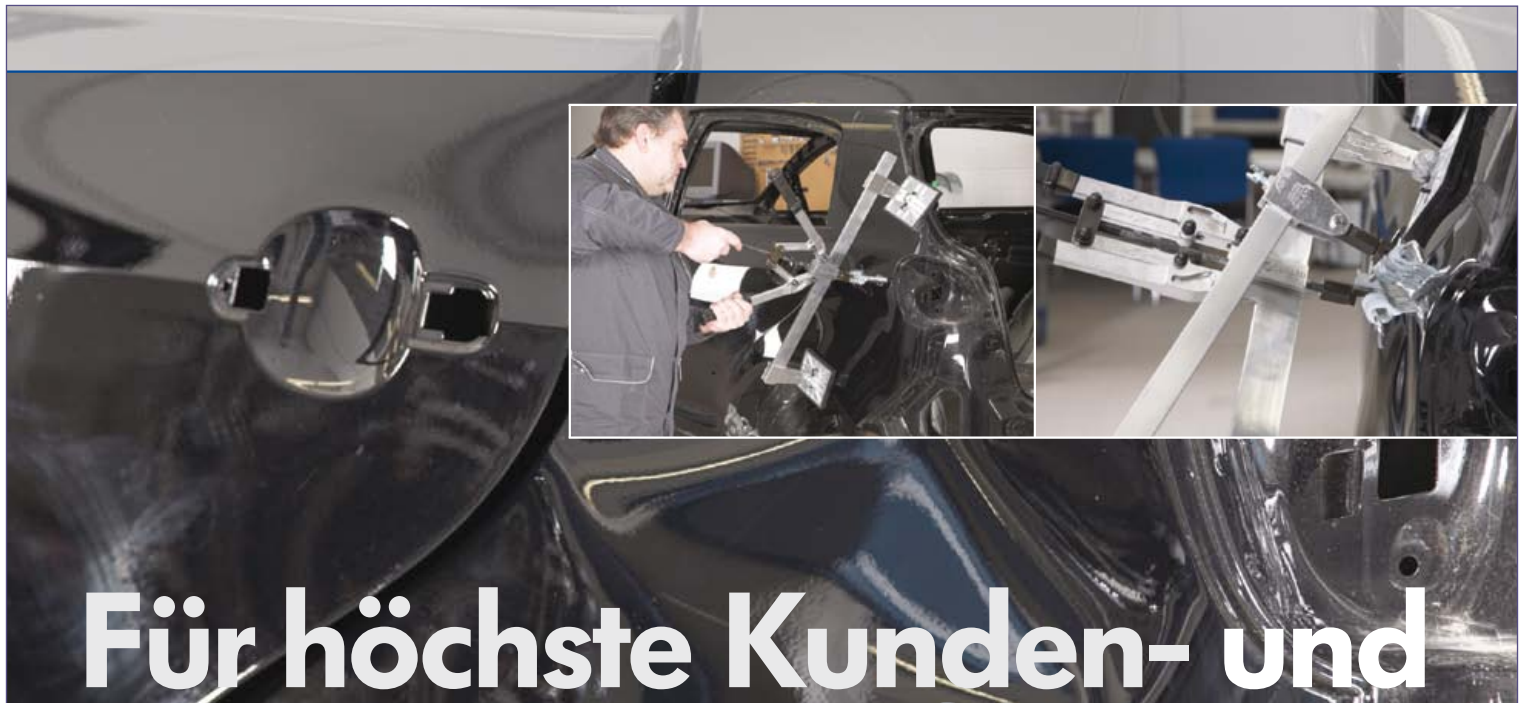
▲ Richt-Chronologie eines Golf V-Seitenwandschadens: Mit unterschiedlichen Zugwerkzeugen aus dem VAS 6321 läßt sich die Außenhaut und auch die Gürtellinienkante in den originalen Ursprungszustand wiederherstellen.

Um beschädigte Blechteile ausziehen zu können, werden eine Reihe von Bits ent-

weder auf blank geschliffenes Blech kurz aufgeschweißt (ohne Abbrand auf der Karosserie-Innenseite!) oder auf die lackierte Fläche mit Klebe-Pads aufgebracht. Gezogen wird mit sogenannten „Pullern“ an einer Metallstange, die vorher durch die Bits geschoben wurde. Liegt die Stange schließlich an allen Bits gleich an, ist die eingedrückte Karosseriehaut wieder auf gleiche Ebene gebracht. Parallel dazu wird das Blech mit einem Gummihammer bearbeitet, um endgültig die Verspannung aus der Schadenstelle zu nehmen.
